AUSSTATTUNG UND VORTEILE

Augendusche nach DIN EN 15154-2 komplett aus Edelstahl, zur freien Aufstellung. Standrohr mit Bodenplatte aus Edelstahl. Großes Auffangbecken (Ø 280 mm) aus Edelstahl. Spezial-Druckplattenventil aus Edelstahl, nicht selbsttätig schließend.

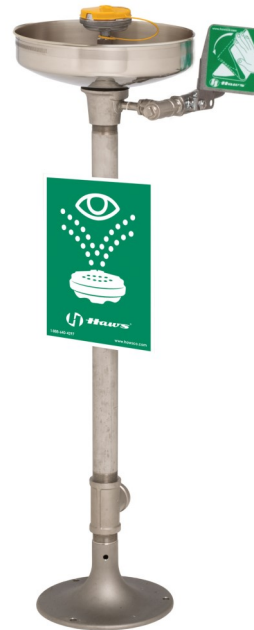
Das robuste Standrohr und die Bodenplatte aus Edelstahl sorgen für hohe korrosionsbeständigkeit.

Durchmesser 28 cm aus Edelstahl mit Wandhalterung.

In-Line Filter aus Edelstahl mit einem 50x50 Mesh hält Schmutzpartikel vom Auge fern. Das Sieb ist zur Reinigung herausnehmbar.

AXION[®] MSR[®] Duschkopf mit schonendem laminaren Strahl und verbesserter medizinischer Wirksamkeit.

Innovativer AXION[®] MSR[®] Augen-/ Gesichtsduschkopf mit Sprühwirkung von der Nase weg zum Gesichtsrand. Integrierter Mengenregler. Material: Edelstahl. Getrennte Anschlüsse für Zu- u. Ablauf. Anschlüsse: Zulauf Rp1/2", Ablauf R1-1/4" Inkl. Hinweisschild „Augendusche“ als selbstklebende Folie.

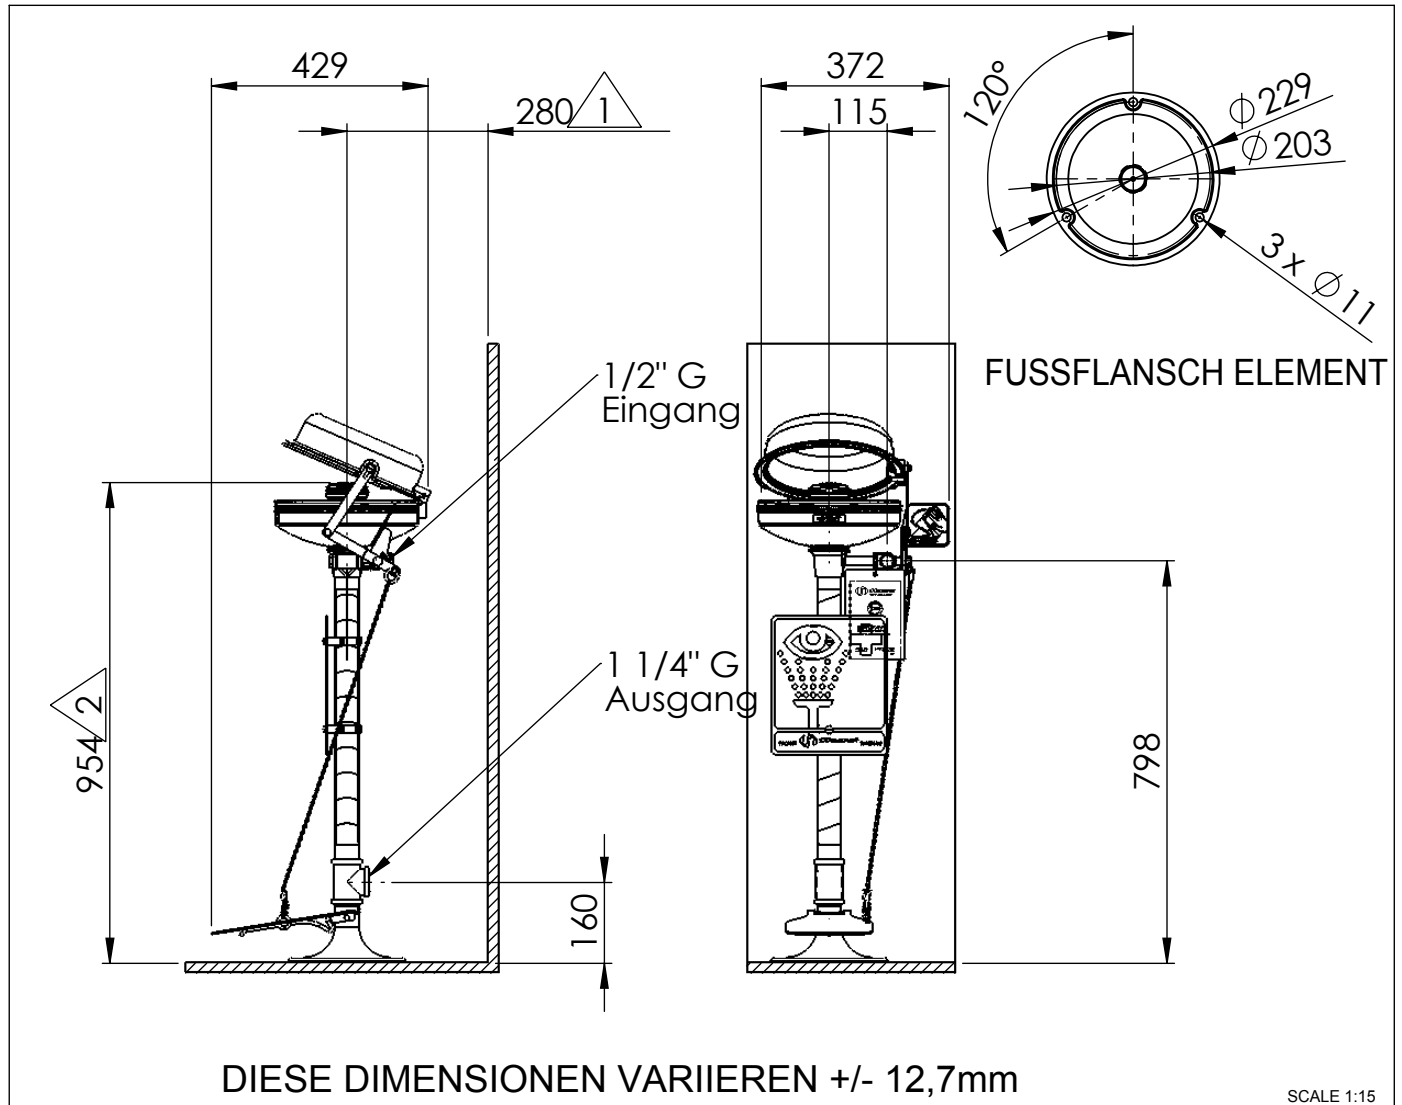
Verbindliche Masse:

- ① Der Abstand von der nächsten Wand oder dem nächsten Hindernis muss mindestens 150mm betragen.
- ② Höhe über Bodenniveau 800 - 1200mm.

Anschlussleitung: Die empfohlene Stärke der Leitung beträgt 1/2" G mit einem Druck von 2 - 6 BAR. Gegen allfällige Verunreinigungen oder Ablagerungen ist ein Einlassfilter zu empfehlen.

Sanitäre Anschlüsse: Die Einlassleitung besteht aus 1/2" G Innengewinde, der Abfluss 1 1/4" G.
